# 建筑施工危大工程关键技术节点及安全事故防范措施

方法-路径-实例

品茗股份：宋昂

2023年4月23日

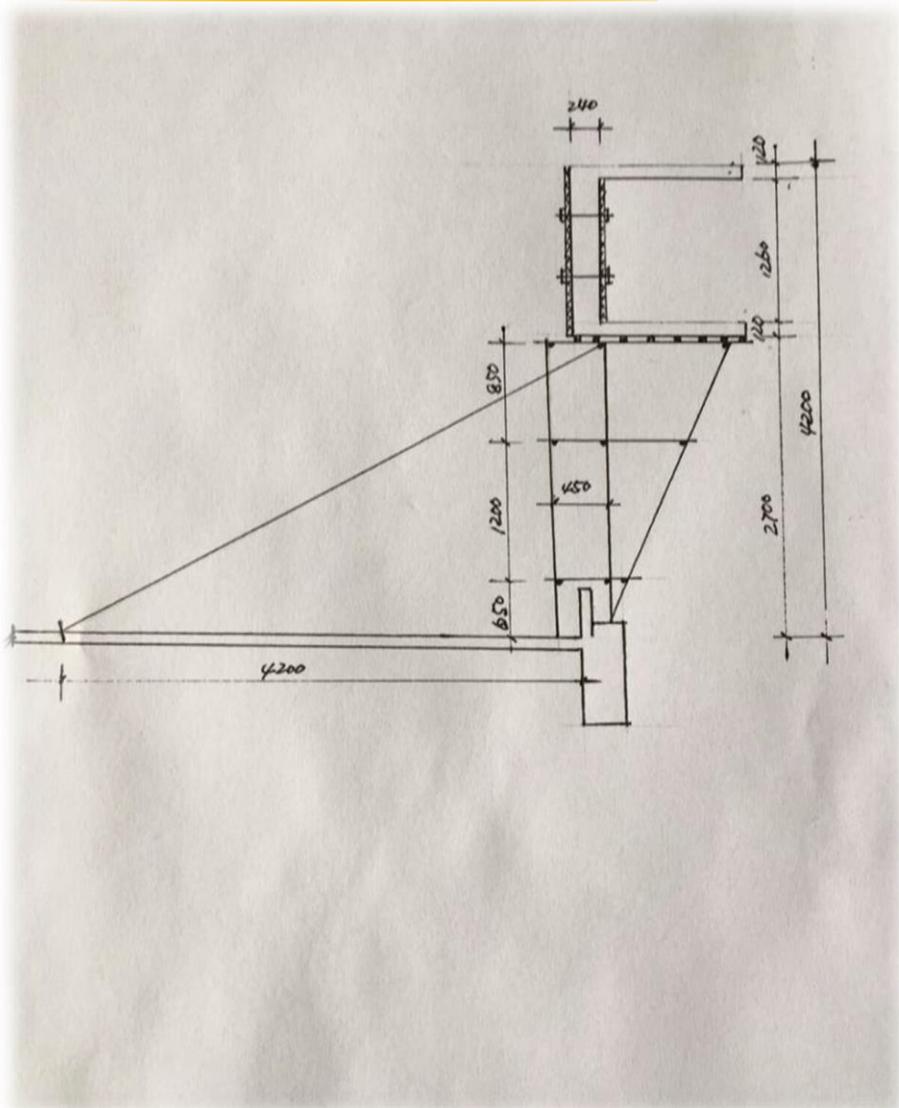
坍塌部位支模架做法示意

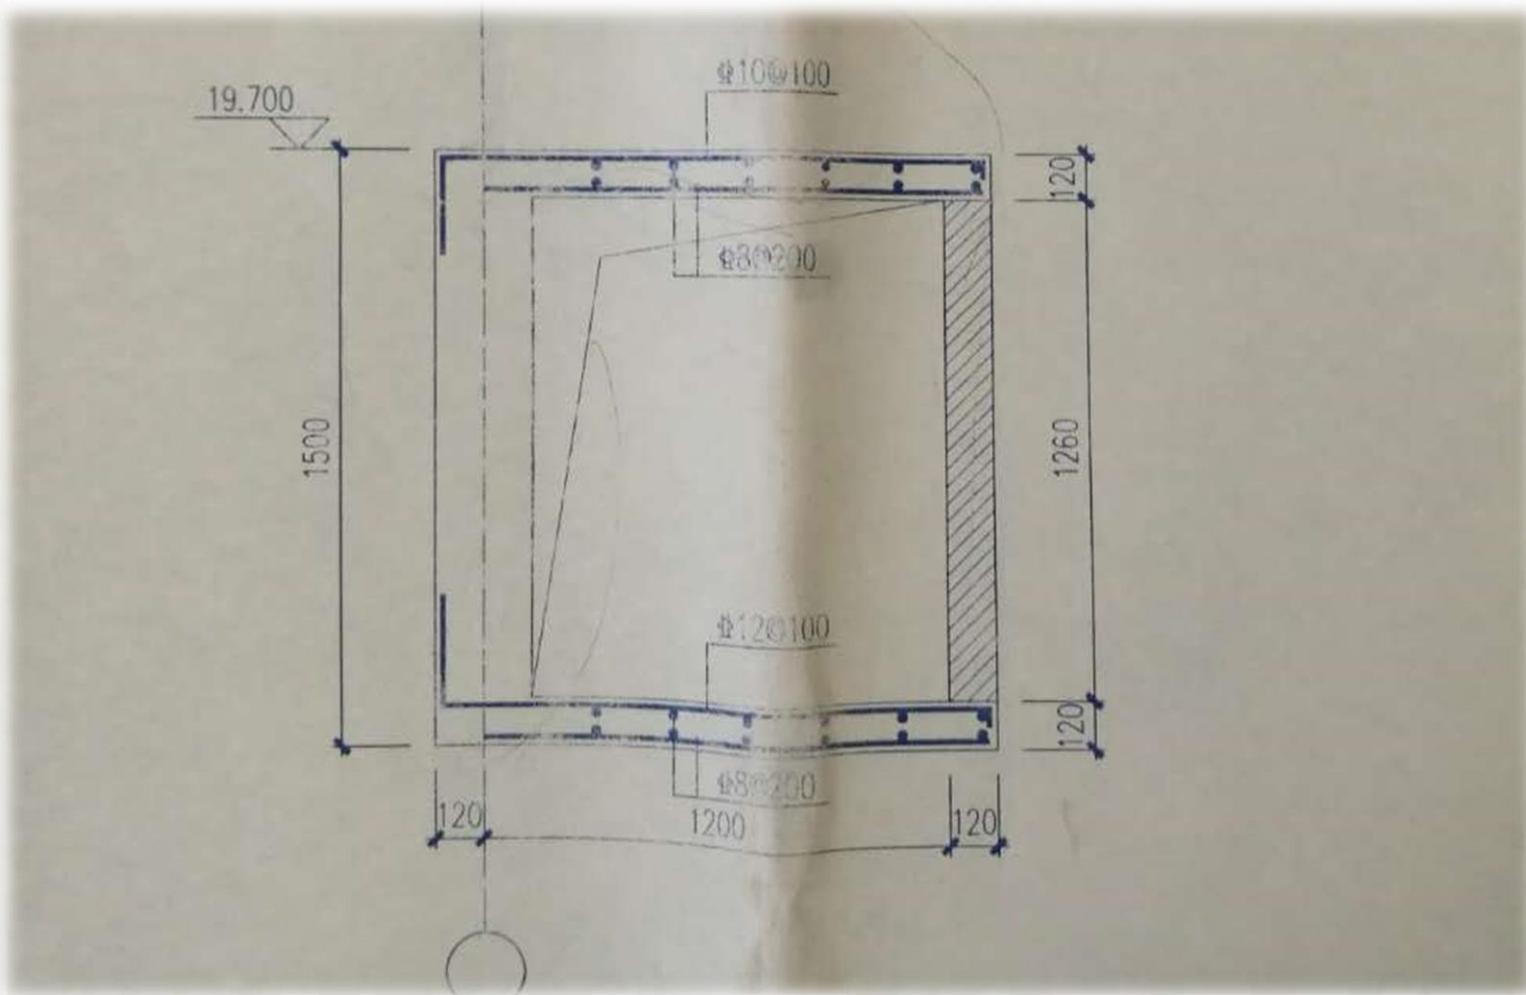
坍塌部位梁板结构

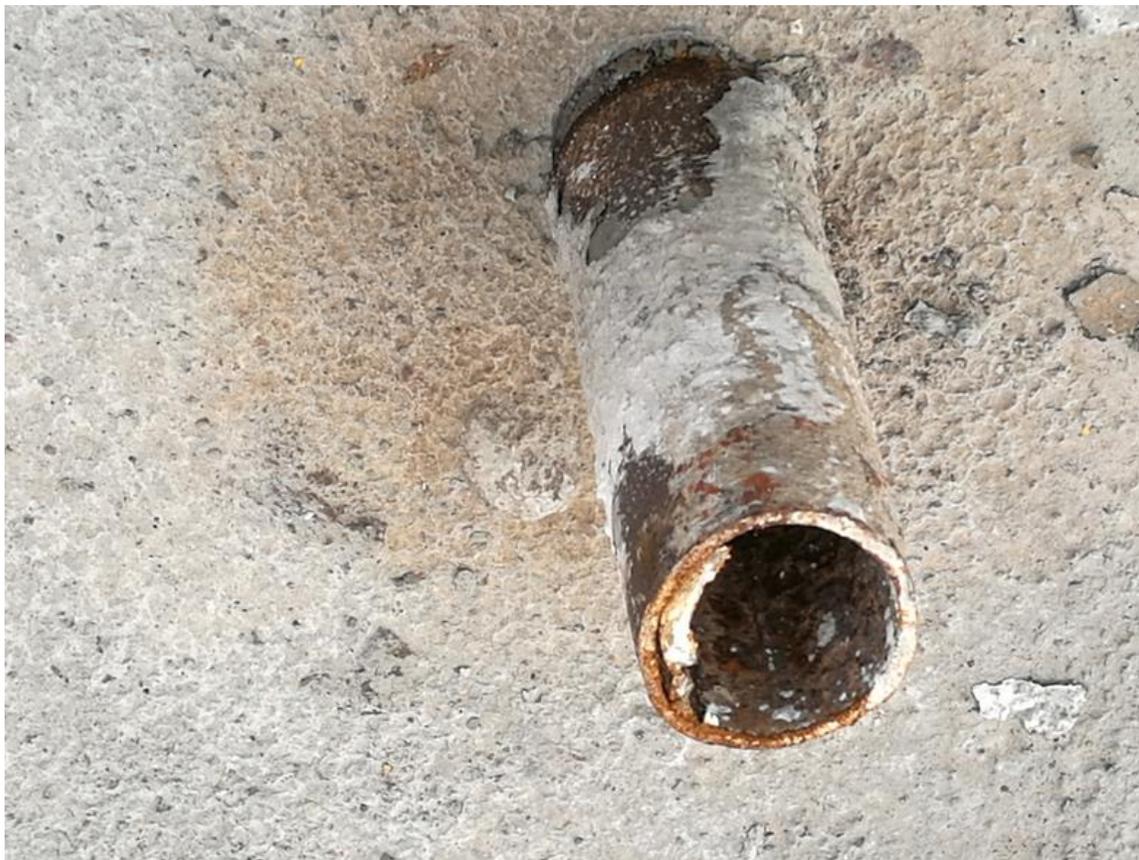
**屋面残留固定斜撑杆的预埋钢管**

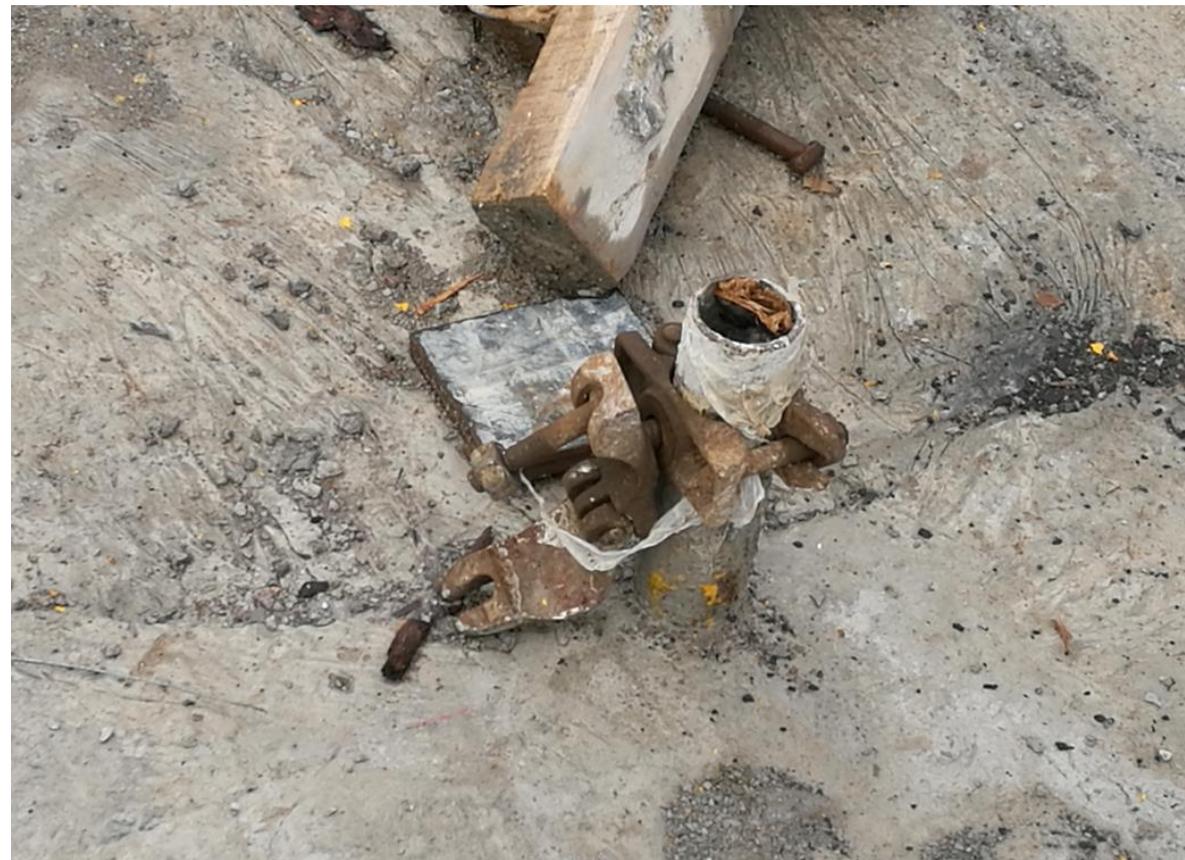
**预埋钢管与扣件**

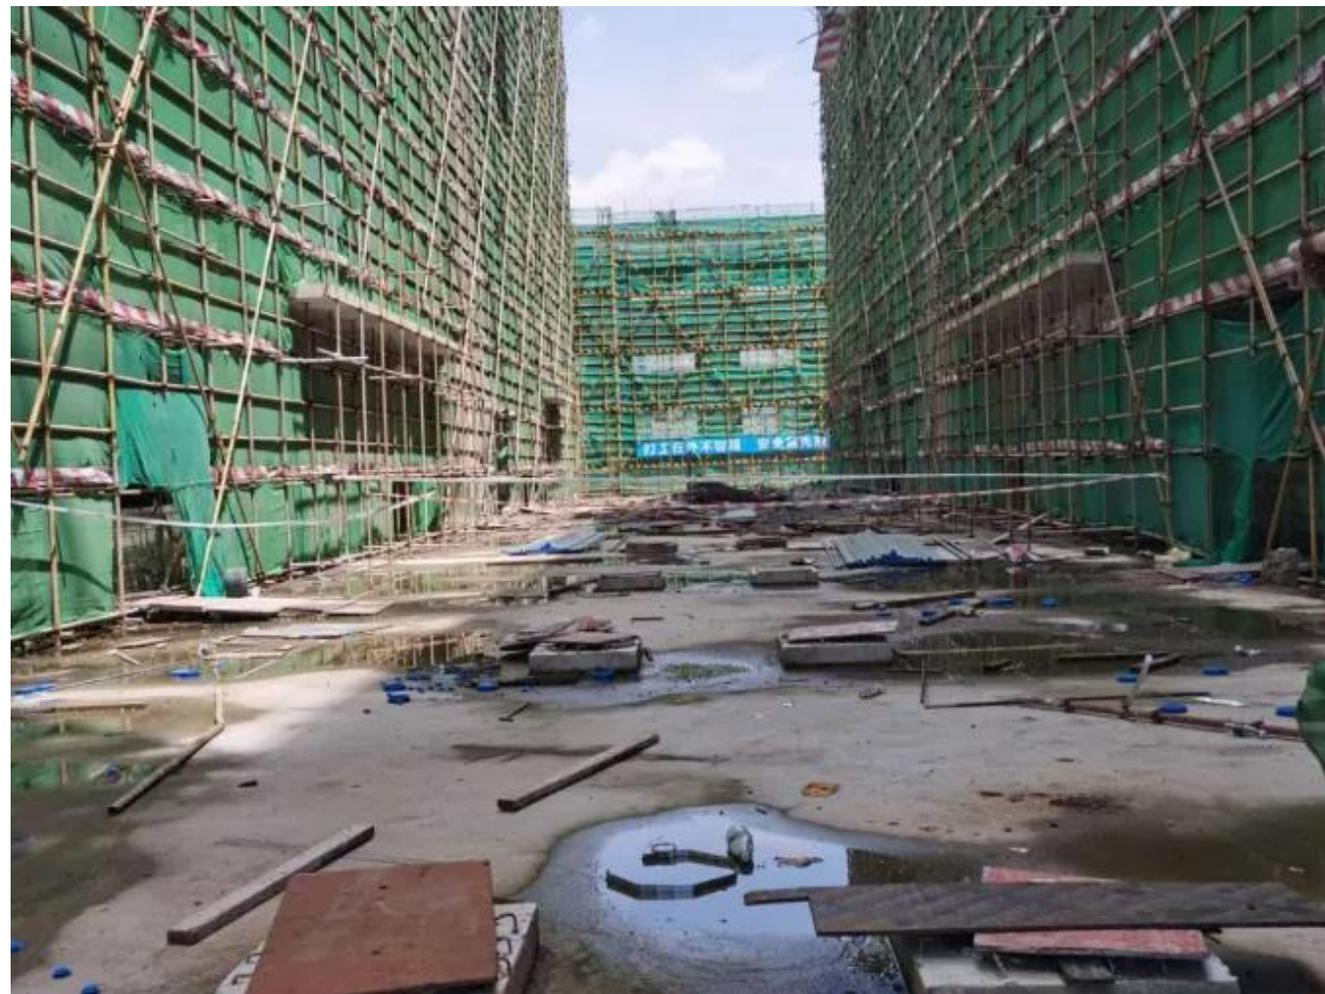
- 2020年6月27日10时17分，位于佛山市顺德区高新区西部启动区D-XB-10-03-A-04-2地块项目8号楼在浇筑屋面构造梁过程中发生一起坍塌事故，造成3人死亡、1人受伤。
- 直接原因：施工单位搭设的8号楼屋面构造梁柱模板支架不合理，屋面构造梁存在偏心现象而未采取有效防范措施，当屋面构造梁柱浇筑混凝土时，随着荷载越来越大，产生的偏心力矩也越来越大，引起斜立杆失稳导致模架向外倾覆倒塌。

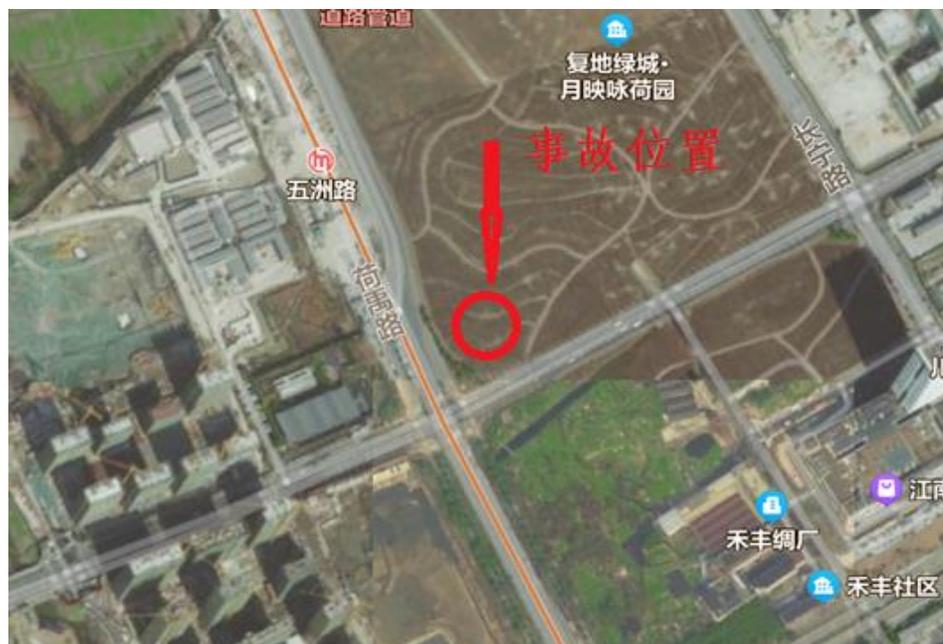
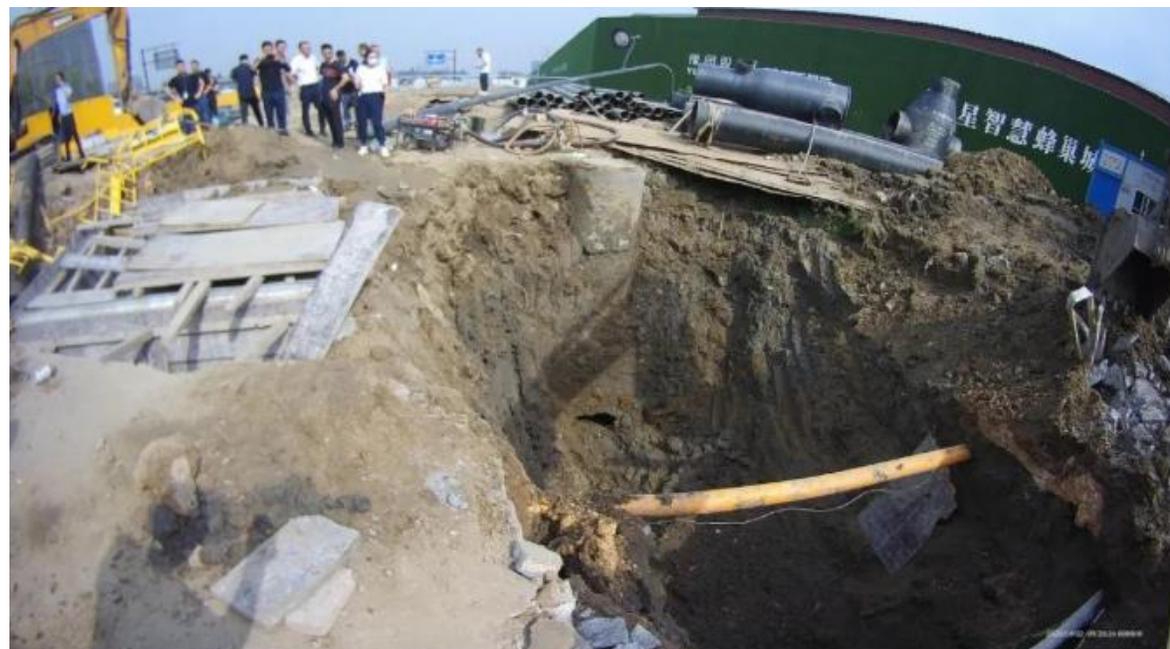
- 2021年10月2日凌晨1时30分左右，在临平区荷禹路和新洲路交叉口的地铁9号线道路恢复工程，施工单位组织进行基坑开挖及地下污水管安装施工时，发生一起基坑坍塌事故，造成2人死亡，直接经济损失约350万。
- 施工总包单位项目**安全员，项目实际负责人**、劳务分包单位**现场负责人和施工员**等4人涉嫌重大责任事故罪，**建议将以上4名人员移交司法机关依法追究其刑事责任。**

- 1.放坡系数不符合要求。**专项施工方案要求基坑分两次降坡，从原地面放坡系数为0.75（原地面往下深0.5-1.0米），二次放坡系数为0.33（机械操作面往下2.0-3.0米）。经现场实际测量，基坑仅为一次降坡，一次性放坡系数为0.21。基坑放坡系数不满足专项施工方案要求。
  - 2.基坑边堆土情况不符合要求。**专项施工方案要求沟槽坡顶堆土距离要 $\geq 3$ 米，堆土高度 $\leq 1.5$ 米，台阶宽度至少1米。经现场实际测量，沟槽坡顶与堆土距离为0，基坑东侧堆土高度至少2.2米（测量时），堆土集中在基坑东侧，基坑西侧有少量堆土，基坑北侧和南侧均无堆土。基坑边堆土不满足方案要求。
  - 3.机械设备投入情况不符合要求。**方案要求投入履带式挖土机2台，一台挖机进行土方开挖，另一台挖机在地面上进行土方往外侧的翻运。经现场质询，实际施工时只有1台挖土机进行开挖作业，并无第2台挖机进行堆土的翻运作业。机械设备投入不满足方案要求。
  - 4.沟槽内安全措施情况不符合要求。**专项施工方案要求槽内应设置作业行走的跳板，实际并未设置。沟槽内安全措施不满足方案要求。
- 施工单位未按专项施工方案进行施工，选择在基坑东侧一侧堆土，且堆土紧挨基坑边缘，堆土高度偏高、坡度不足；另一方面，开挖堆土处于松散状态，粘聚力偏低，在不能保证堆土坡度的情况下，现场同时存在施工振动荷载，堆土产生滑落坍塌，造成事故。**

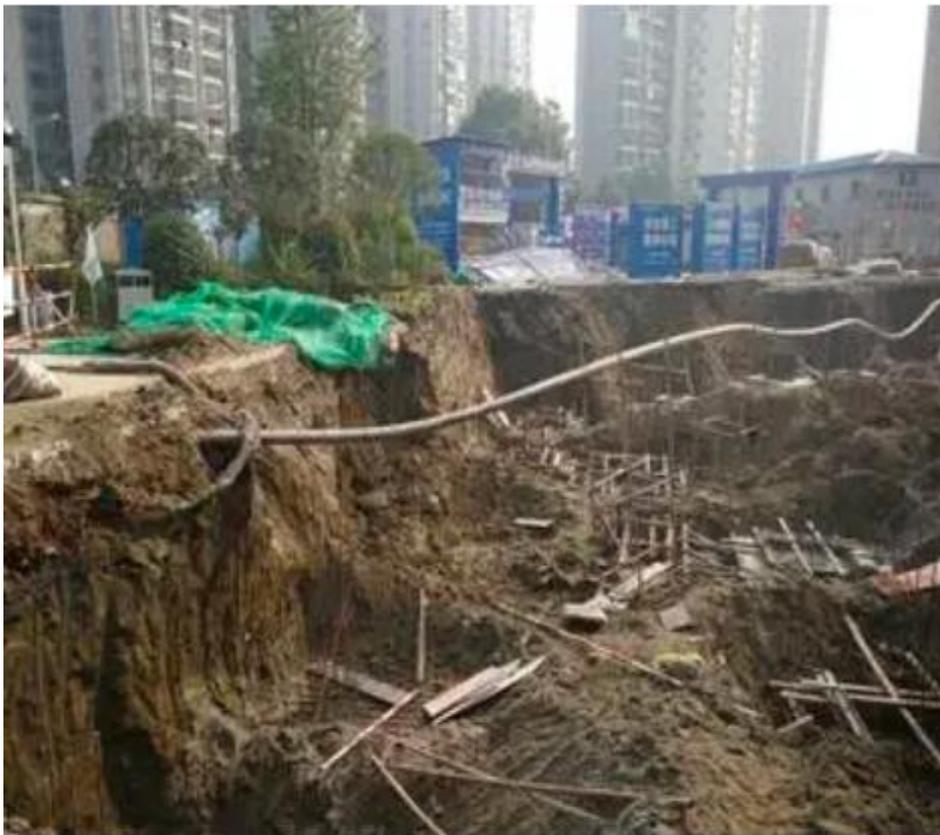
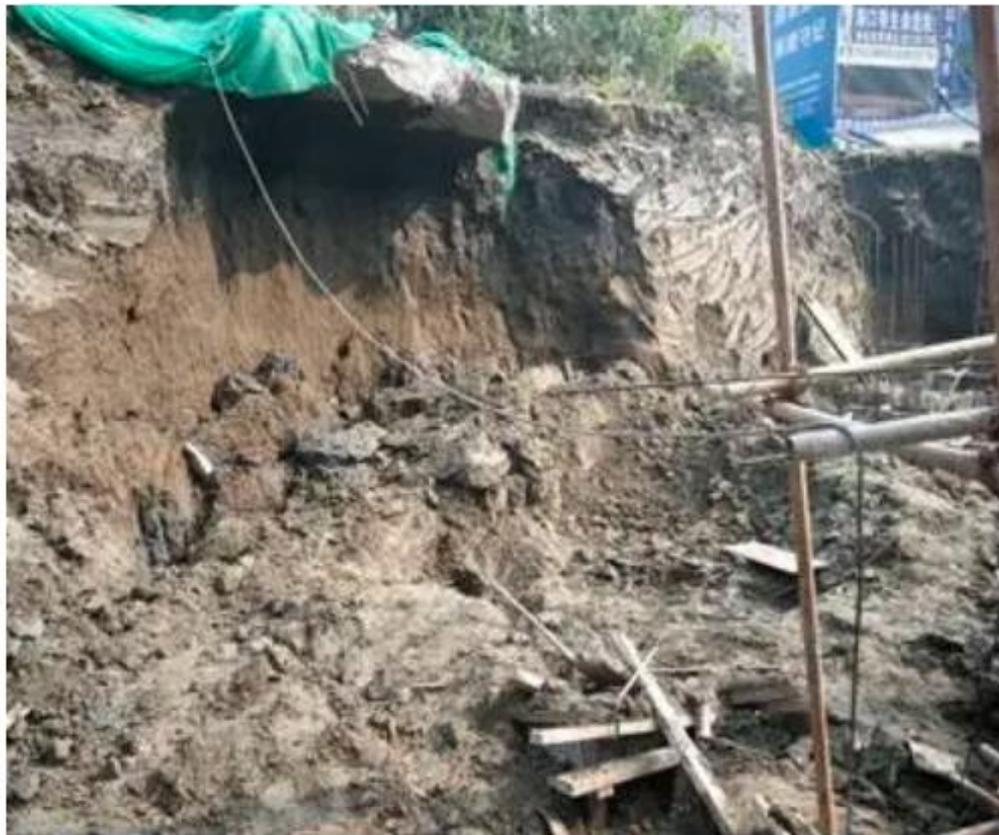
**4号商业楼基坑开挖放坡系数不足且未支护，基坑壁砂土在重力和外力作用下发生局部坍塌。**

**1. 基坑开挖放坡系数不足。**经现场勘查，基坑深度约4.05m，按基坑设计及支护方案，该基坑采取放坡方式进行施工，设计规定放坡系数为**1:0.4**，施工单位编制的《4#楼土方开挖专项施工方案》（以下简称《方案》），确定基坑采用放坡系数为**1:1**，**分层开挖**，实际该基坑9月23日机械**一次开挖成形**，**放坡系数未达到规范要求**。

**2. 基坑壁土质不良且未支护。**事故基坑壁局部为粉质砂土，9月23日机械开挖成形后暴露在空气中，连日晴天导致砂土中水分蒸发土层粘结力下降，同时基坑边缘距现场施工主车道距离过近，边坡承受荷载过大，基坑垮塌部位旁为小型绿化区**未硬化封闭**，对土质产生不利影响，加之边坡未支护，土层在**重力和外力共同作用下**发生局部坍塌。

- 基坑或边坡施工如果采用放坡，**放坡系数**一定要依据设计要求。
- 基坑顶部要采取**截、排水**措施，严禁雨水冲刷边坡。
- 坡顶具备硬化条件的要及时**硬化**，防止雨水顺裂缝进入坡体土方加剧坍塌风险。
- 坡面如果是原土暴露表面未封闭，要采取**防雨水**措施，比如喷浆、覆盖薄膜等。
- 严格控制坡顶**动荷载**。
- 基坑边顶部材料堆放、设备使用必须符合相关规范及设计要求。

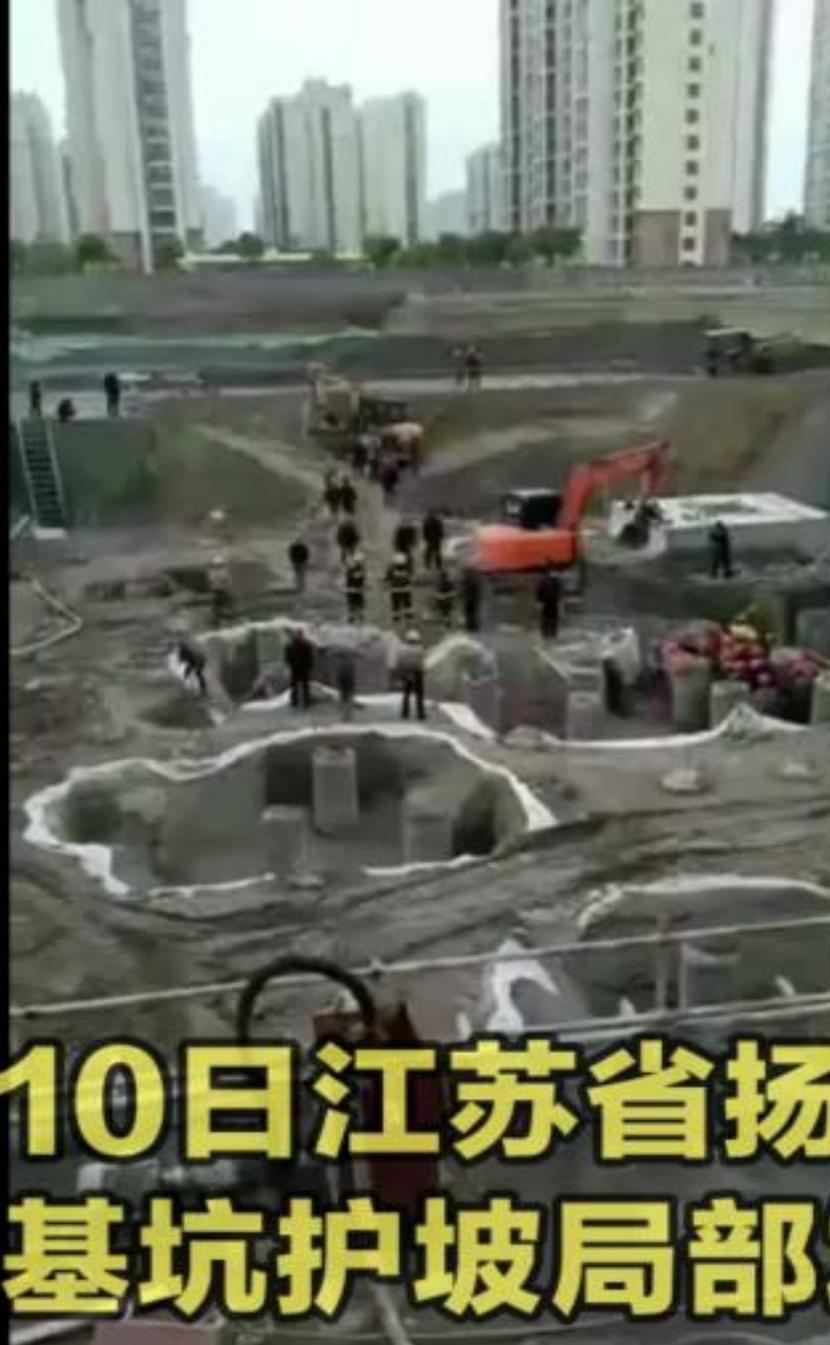
**4月11日消息10日江苏省扬州市  
广陵区一工地基坑护坡局部发生坍塌**

施工单位未按施工设计方案，未采取防坍塌安全措施的情况下，在紧邻B104#住宅楼基坑边坡脚**垂直超深开挖电梯井集水坑**，降低了基坑坡体的稳定性，且坍塌区域坡面**挂网喷浆混凝土未采用钢筋固定**，是导致事故发生的直接原因。

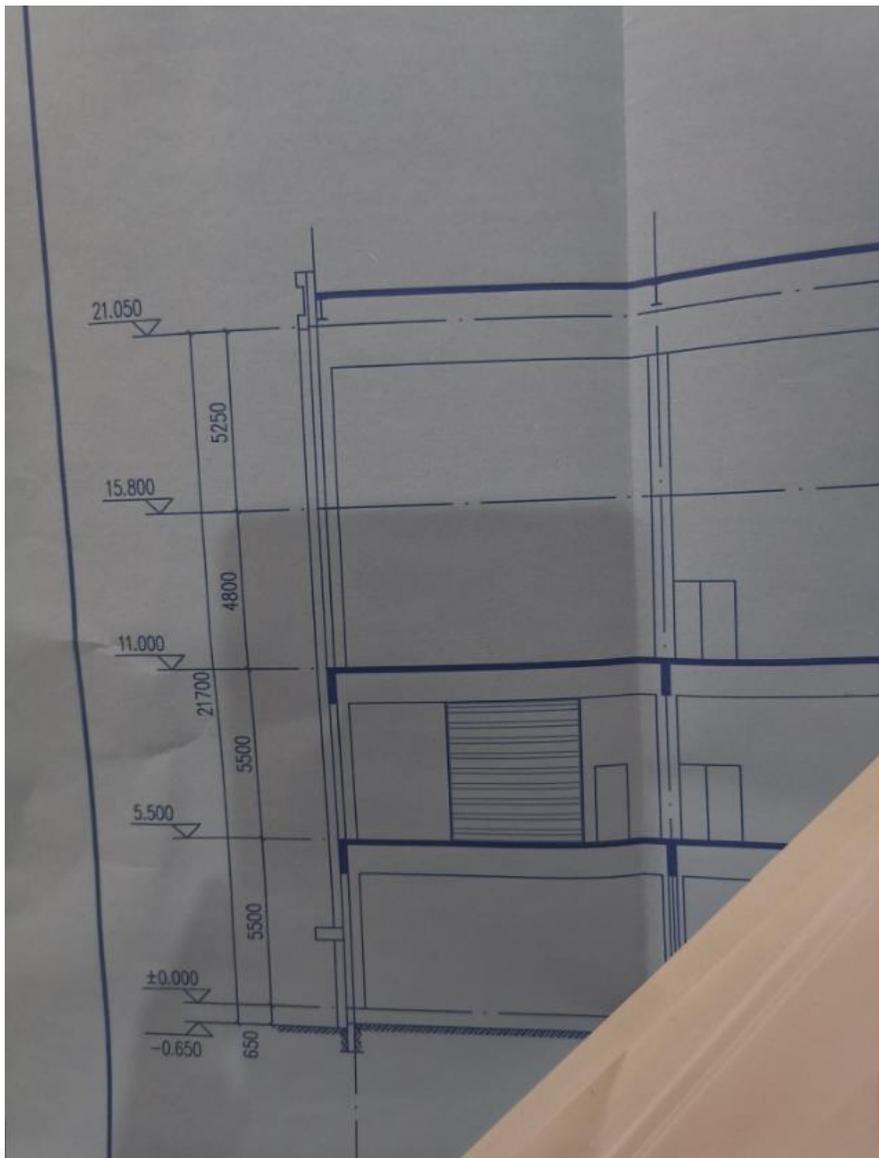
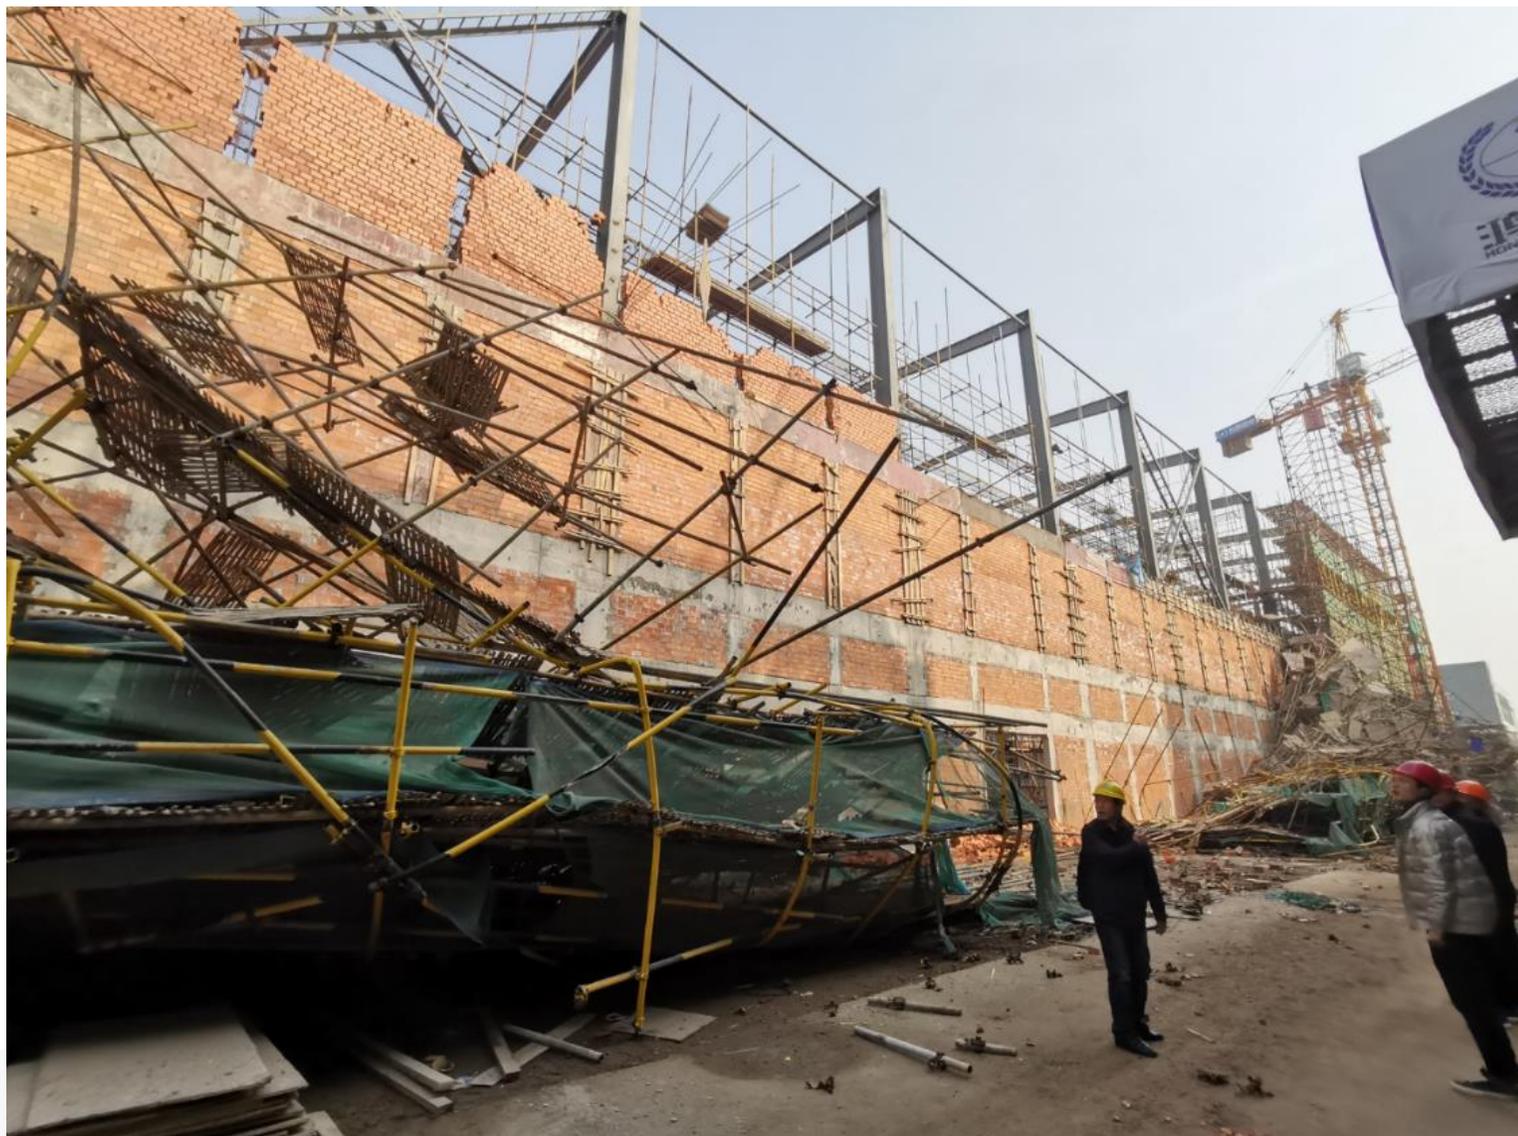
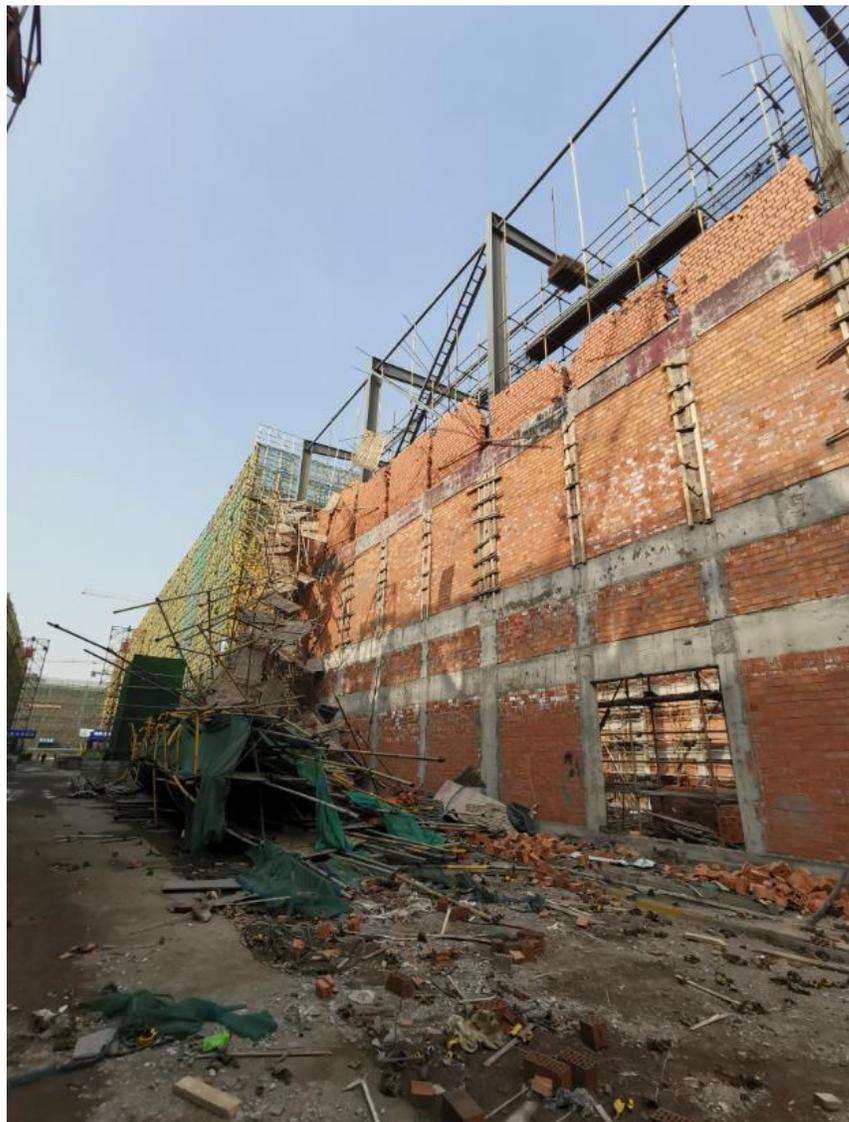
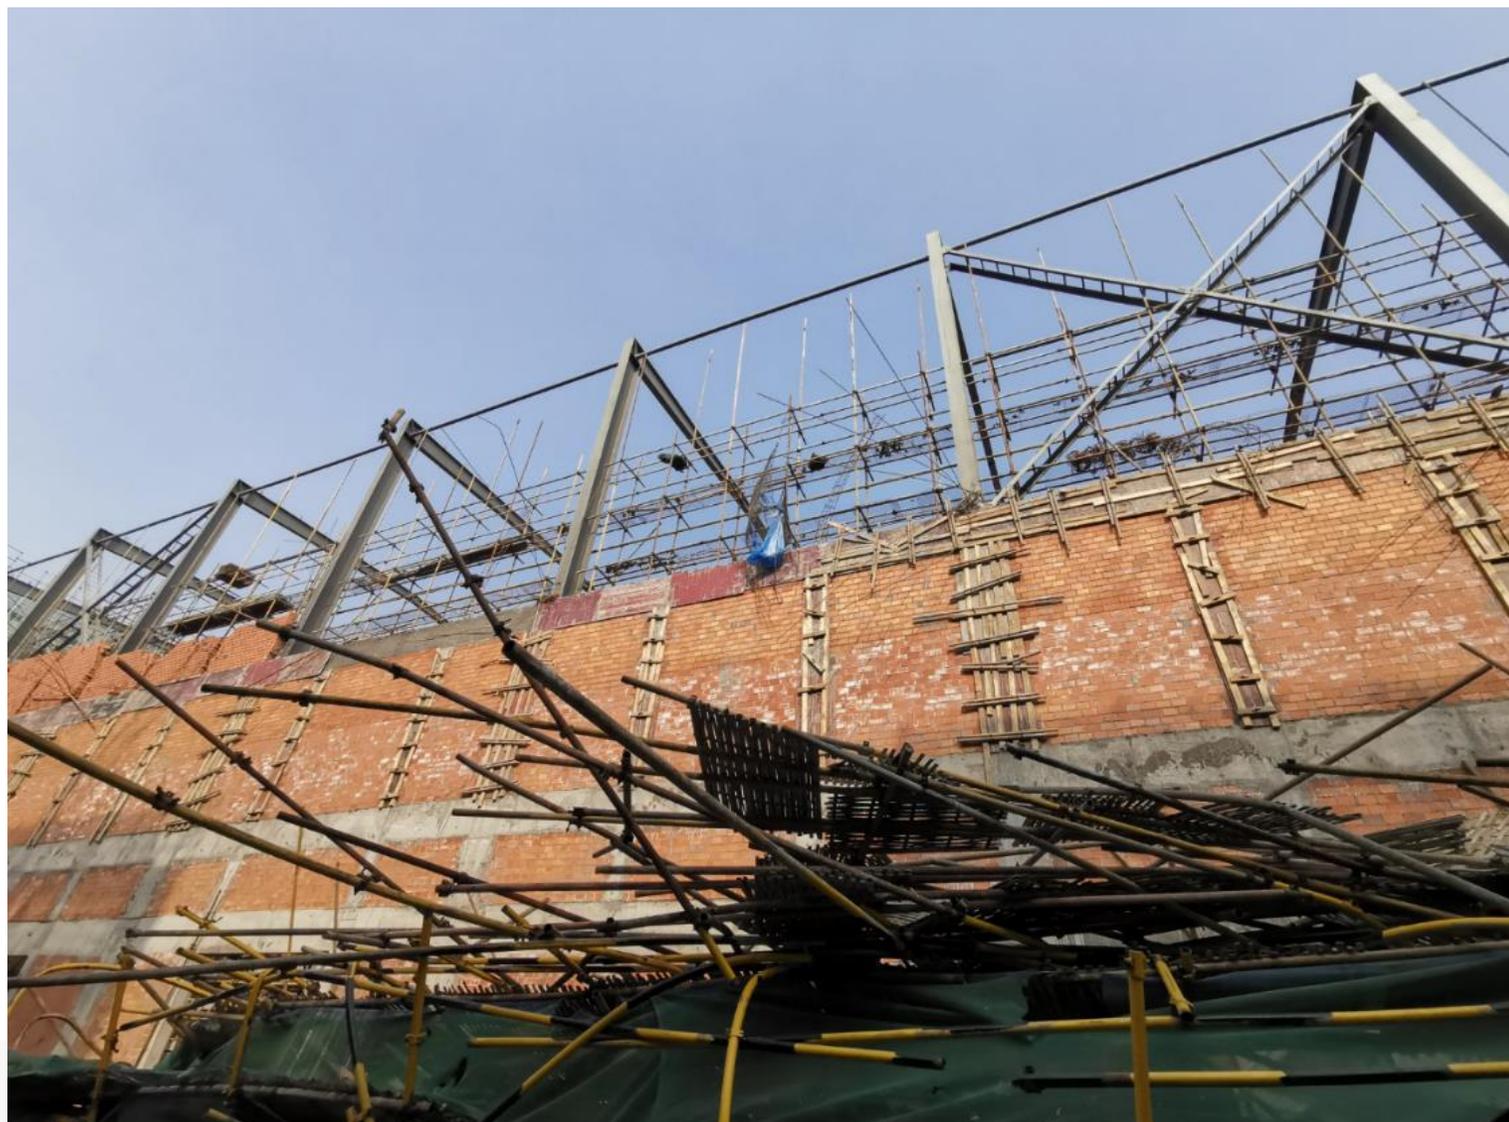
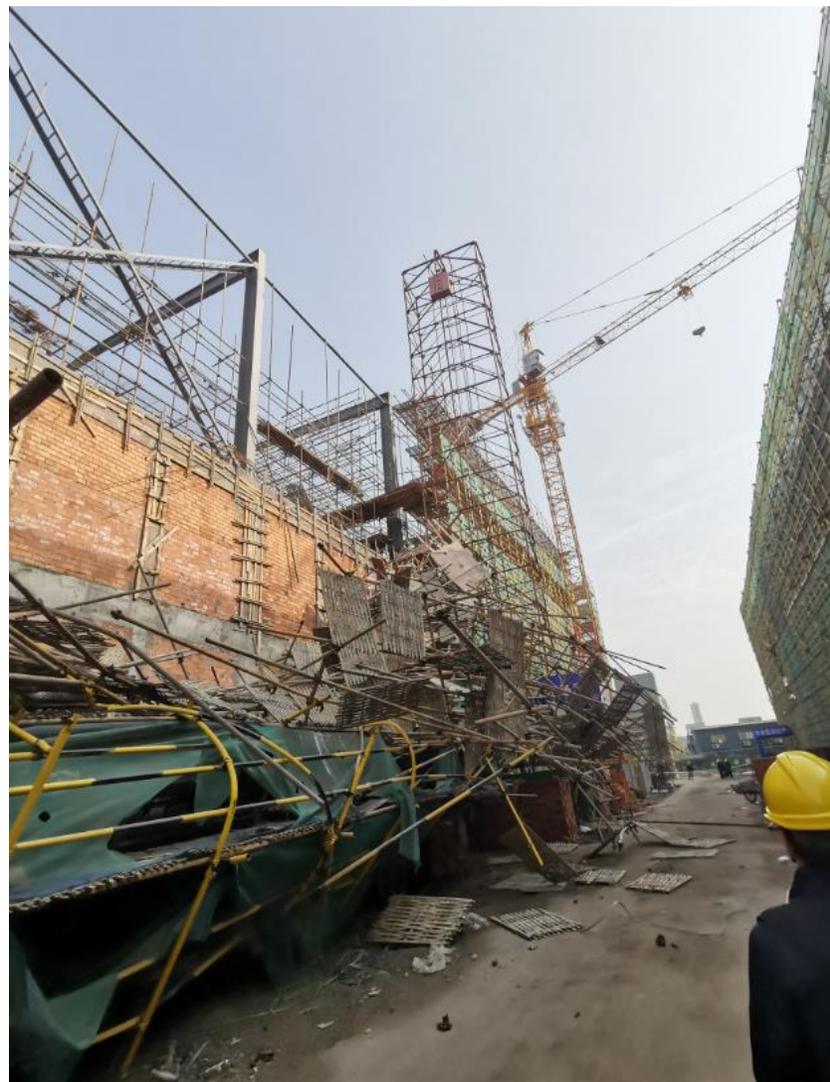
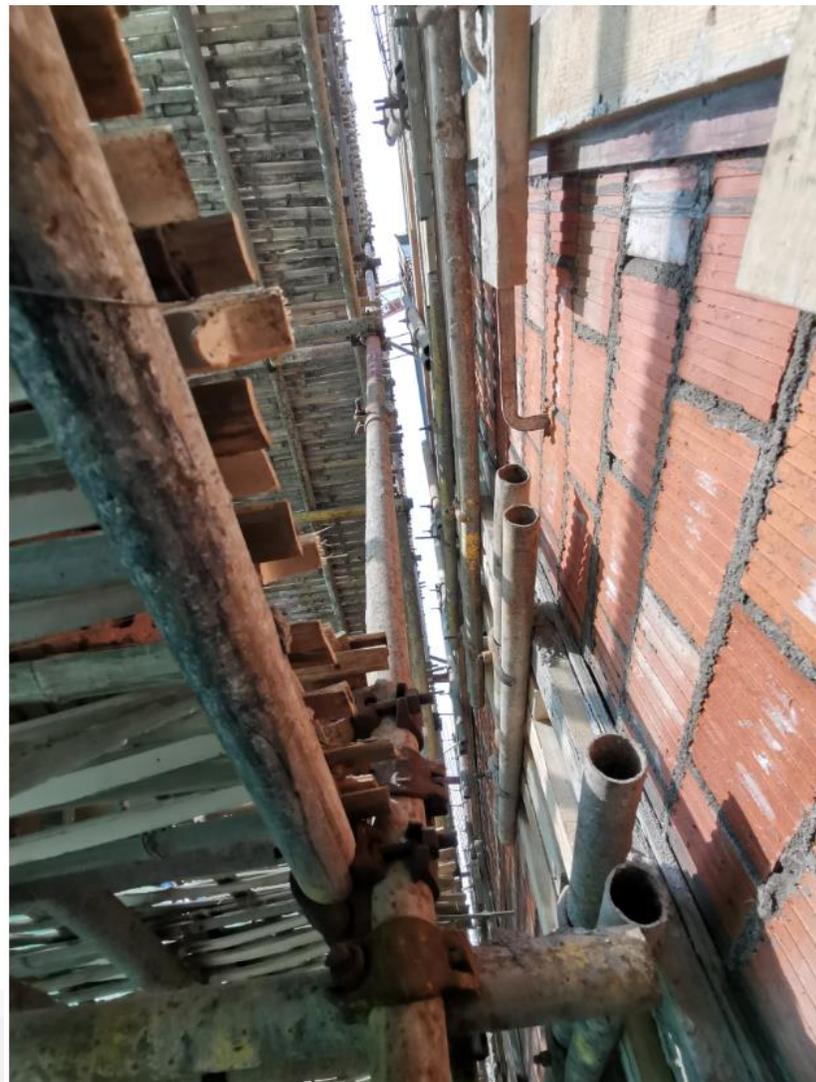
- 1、脚手架上砖块、砂浆、钢筋等建筑材料局部堆载过大，超过脚手架负荷。
- 2、现场连墙件设置不符合规范及《脚手架方案》要求，在施工过程中部分连墙件被拆除，未按照规范要求及时增补。（连墙件采用普通打孔后植膨胀螺栓，与架体上部单扣件拉结。现场坍塌范围内只发现位于高度约5.4m处，间距4.80m，共8处设置了连墙件，膨胀螺栓均被拉断）。
- 3、现场部分钢管扣件材质不符合相关技术要求。

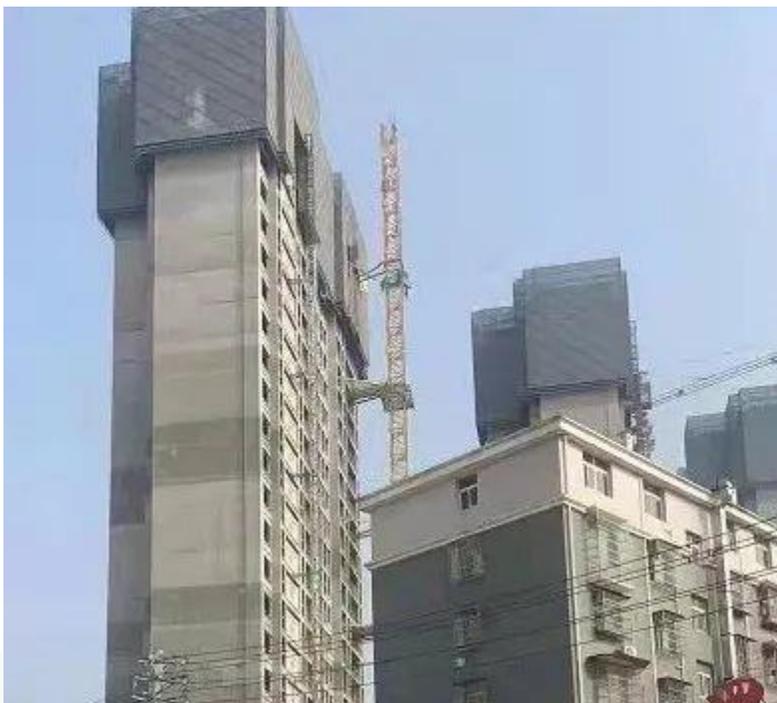
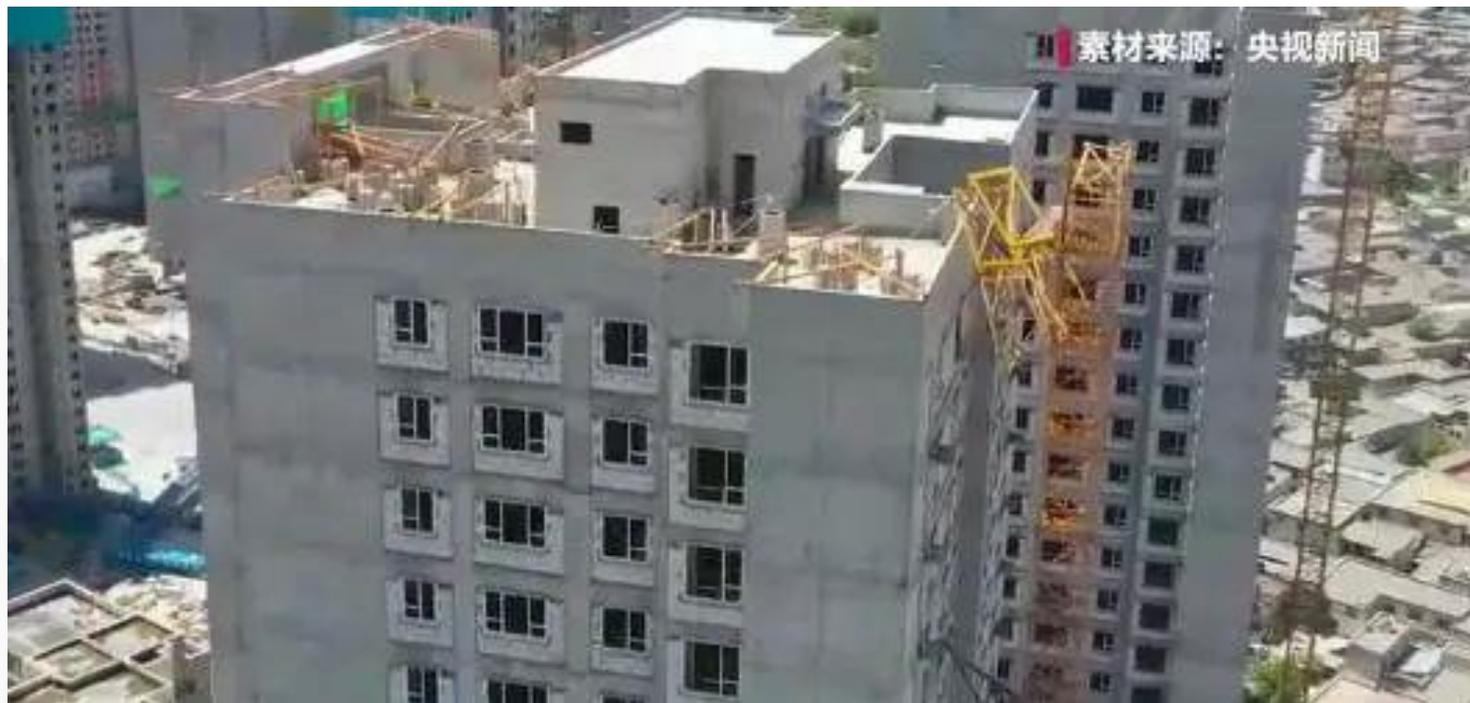
- 2021年12月8日12时15分左右，鄂州市葛店经济技术开发区城市综合体（以下简称“城市综合体”）C地块项目C1#楼4#塔式起重机在顶升作业过程中，发生一起较大起重伤害事故，造成3人死亡，1人受伤。安全员、信号司索工、施工升降机司机3人身亡，塔机安拆工受伤。

塔机顶升作业过程中，液压系统(油泵)出现故障，在处置故障过程中，苏源公司现场安全管理员彭某春在塔身与回转下支座未有效连接情况下，违反《QTZ80(TC5613-6)塔式起重机使用说明书》和《建筑施工塔式起重机安装、使用、拆卸安全技术规程》(JGJ196-2010)等规定，进行回转、变幅、起升操作，造成塔机上部结构失稳，导致塔机倾翻。

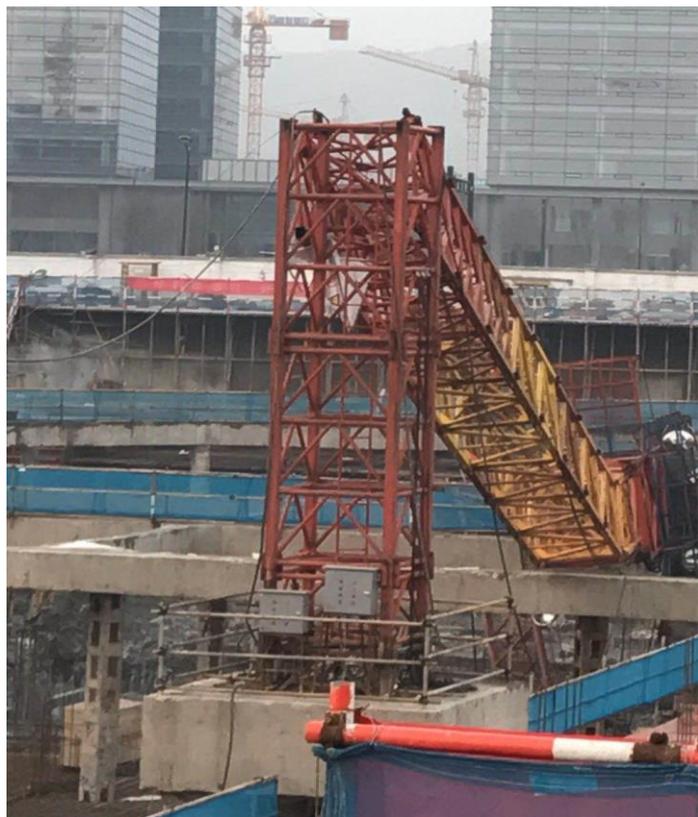
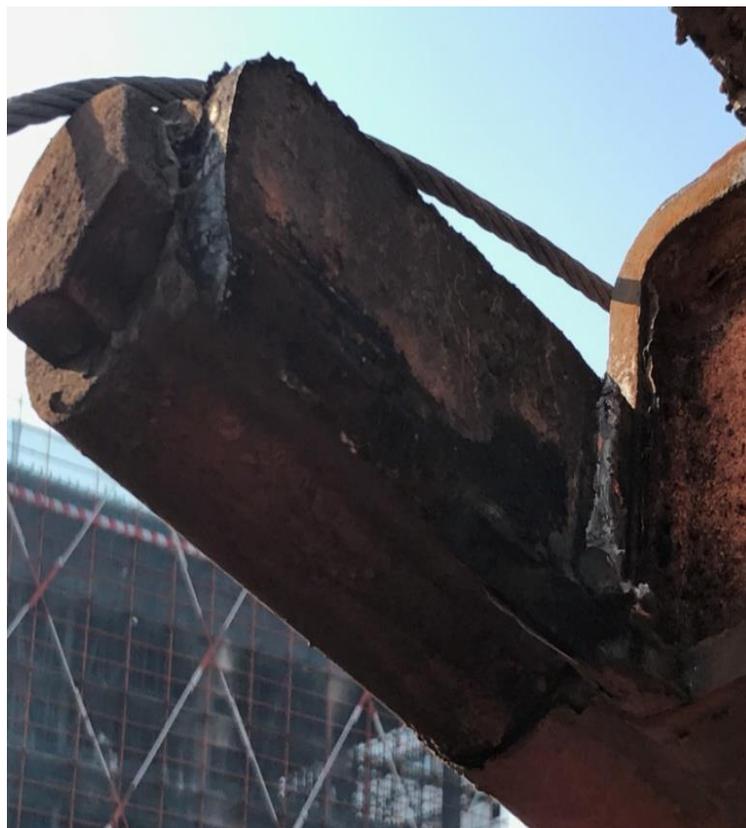
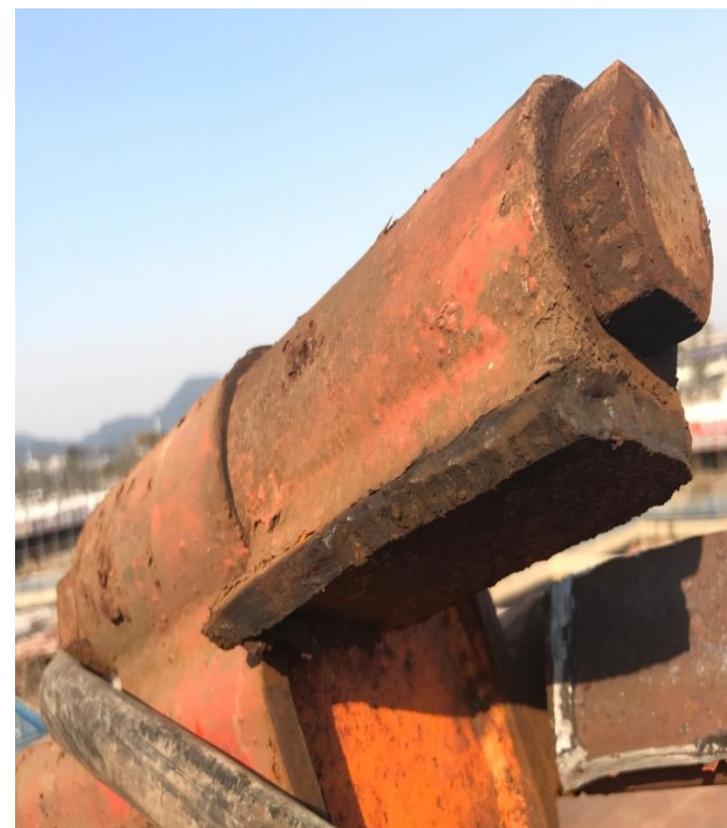
# 大面积陈旧裂缝致倒塔

安装前对设备主要受力构件的检查
