# 建筑施工危大工程关键技术节点及安全事故防范措施

方法-路径-实例

品茗股份：宋昂

2023年4月23日

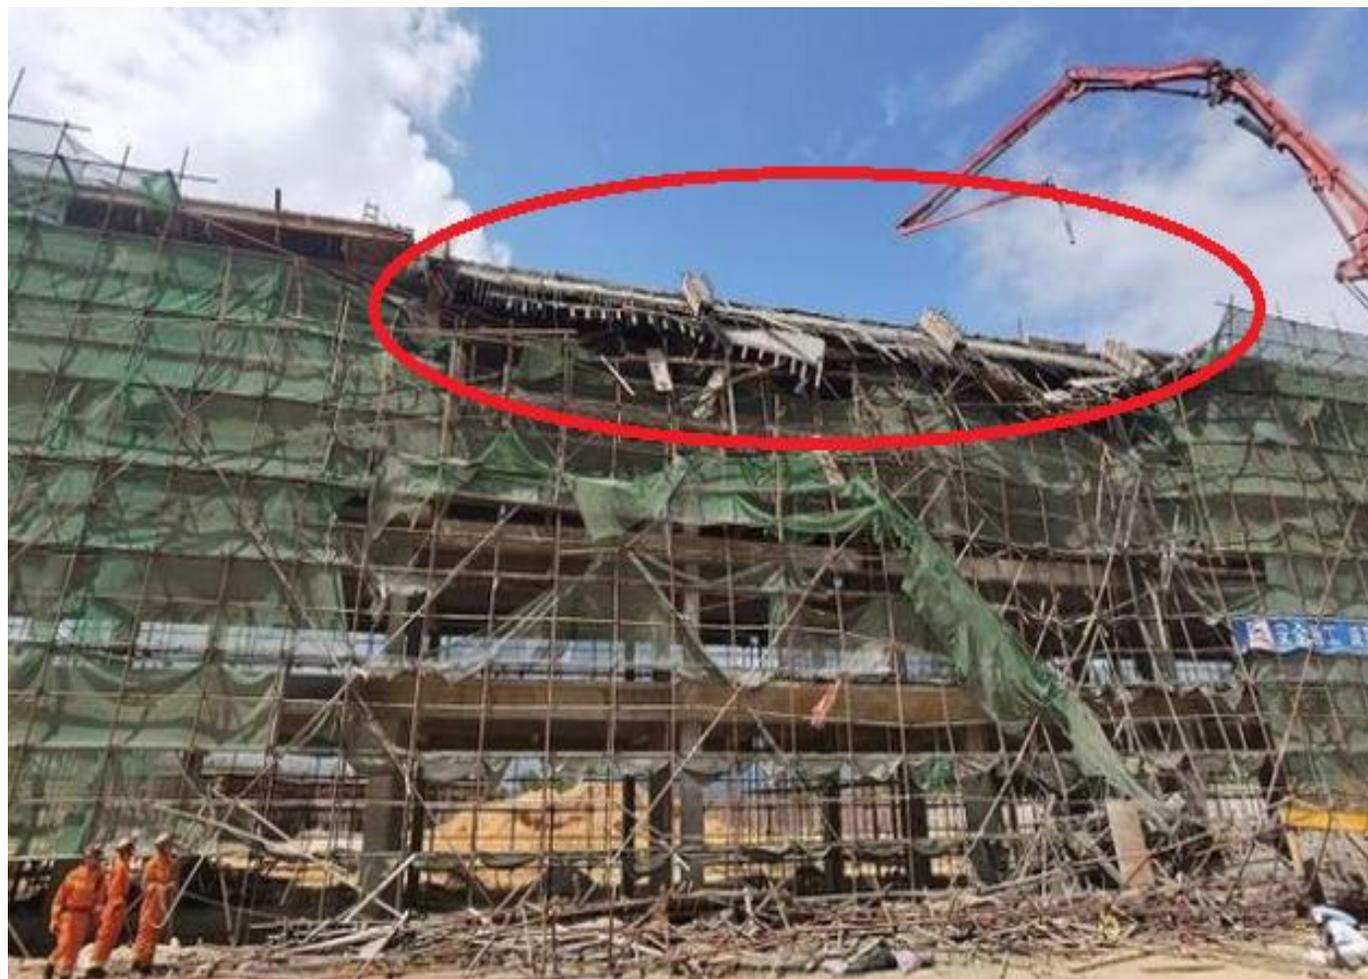
- 2020年10月8日上午10时50分许，陆河县水唇镇一在建工地天面构架浇筑时模板支撑发生坍塌事故。据悉，事故造成9人伤亡，其中7人抢救无效死亡，1人重伤，1人轻伤。

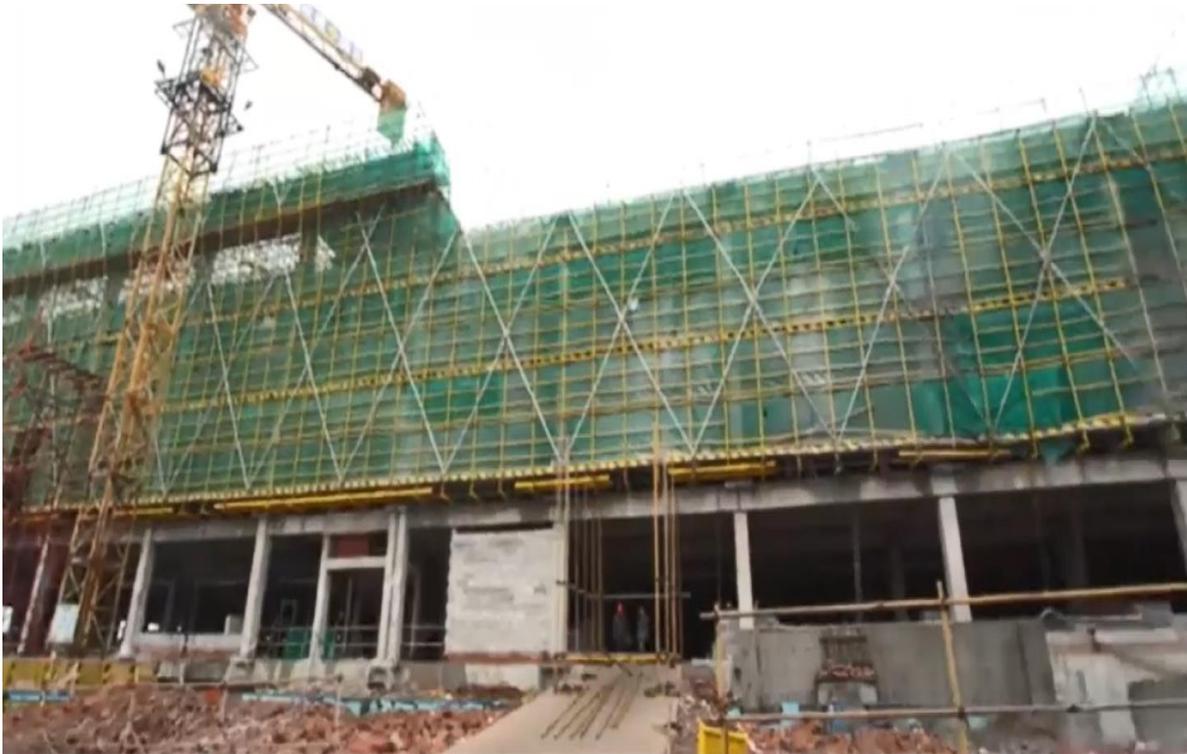
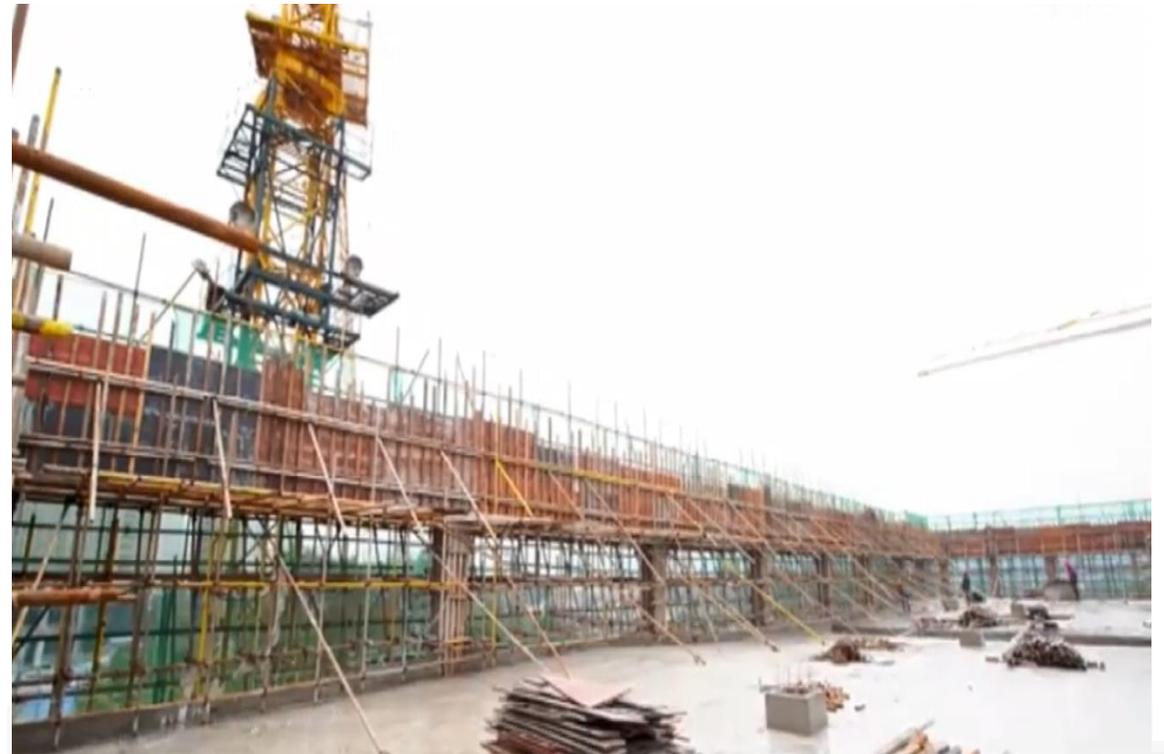
- 2019年1月25日下午，由浙江\*\*集团有限公司总承包施工的金华东阳市##**家居用品市场工程**，在屋面浇捣混凝土过程中，发生一起坍塌事故，造成5人死亡、5人受伤。

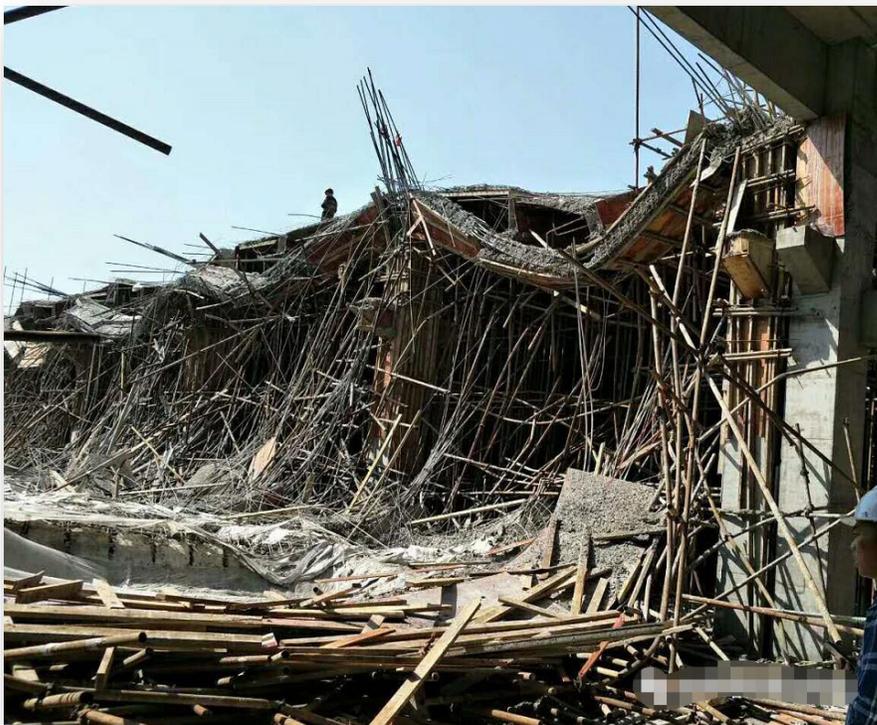
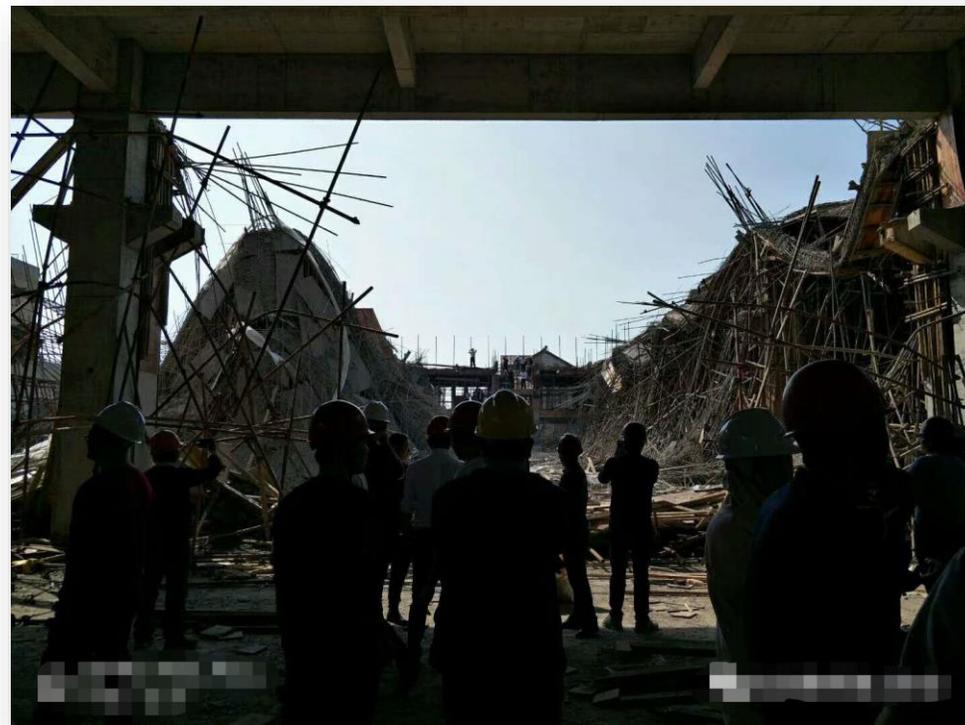
- 2019年1月18日，由浙江\*\*建设有限公司总承包施工的湖州市吴兴区东林镇工业功能区南区年产28万吨功能性差别化纤维项目-1#成品**仓库工程**，发生一起内脚手架坍塌事故，造成2人死亡、4人受伤。
- 2019年4月7日下午嘉善县姚庄由上海\*\*集团有限公司承保施工的浙江任和精密机械有限公司**1号厂房**项目发生支模架坍塌事故。

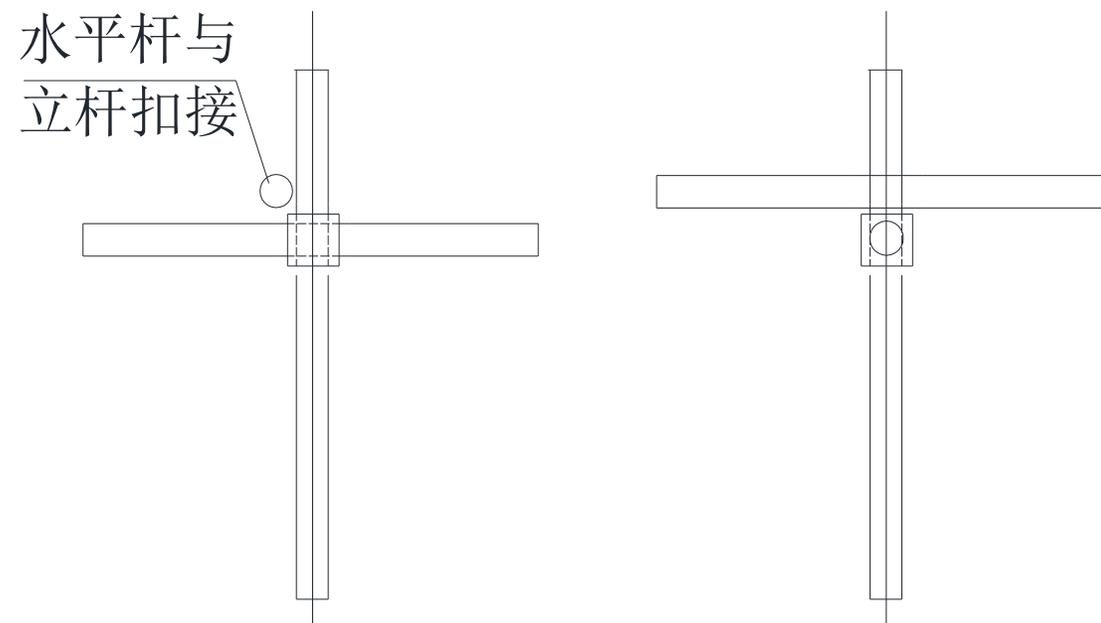
构造二节点简图

《建筑施工扣件式钢管脚手架安全技术标准》T/CECS 699-2020：构造二节点满堂脚手架：节点处受力水平杆与立杆扣接，其垂直下方水平杆与立杆扣接，且扣件顶紧上方扣件的满堂脚手架，宜用于安全等级Ⅱ级的支撑系统，也可用于作业脚手架。用于作业脚手架时，应按作业脚手架规定的荷载取值计算。

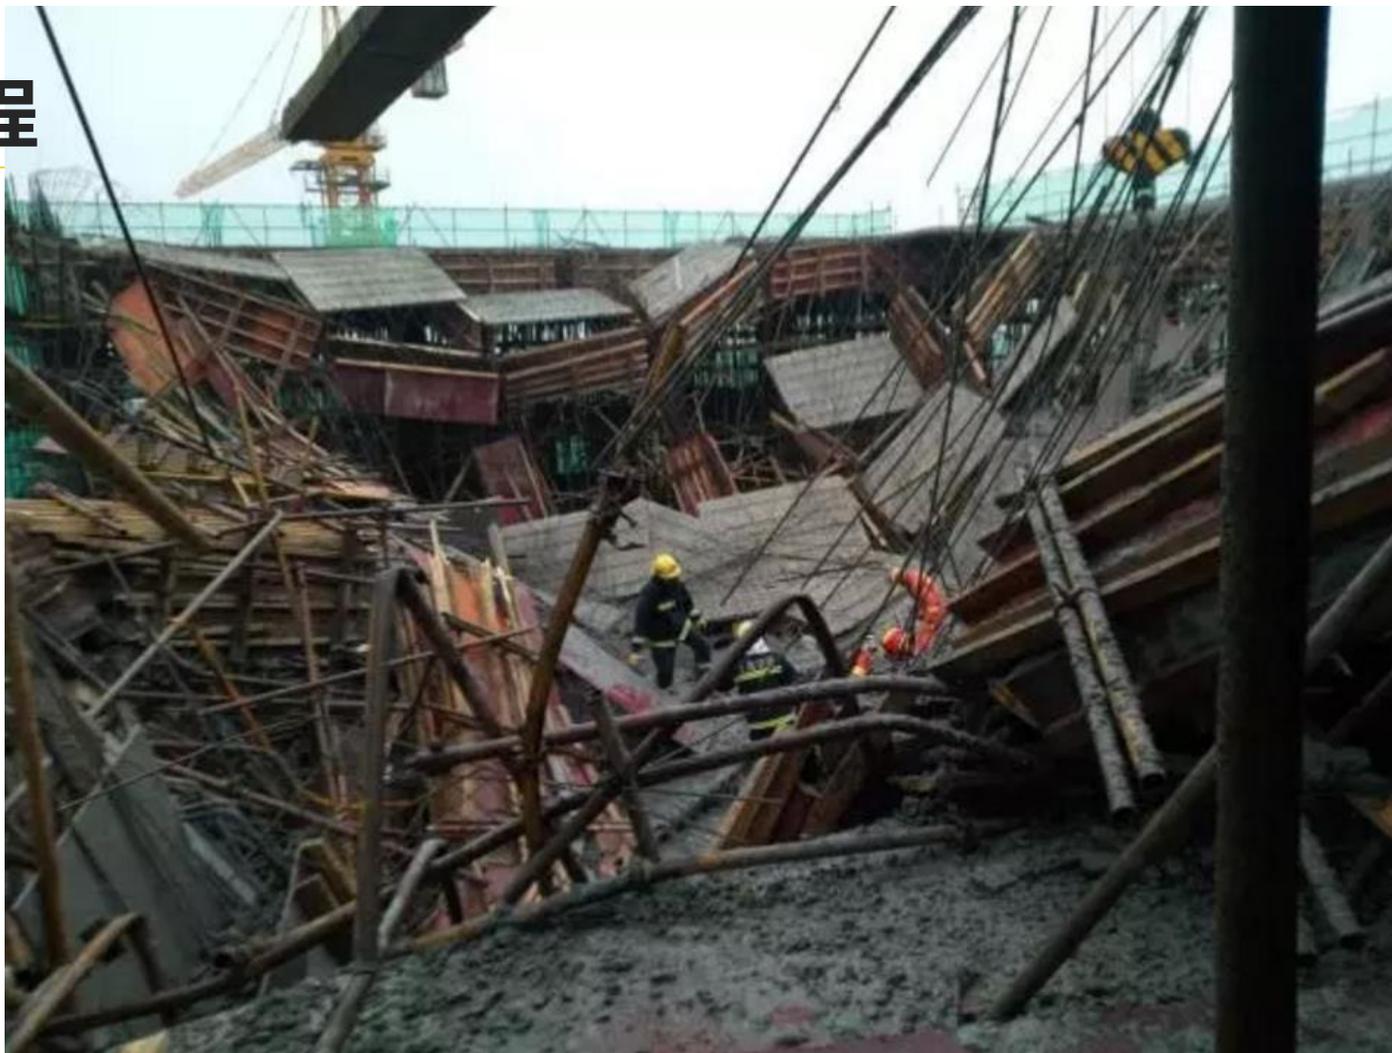
- 2018年6月24日下午16:40时许，上海市奉贤区海湾镇海农公路-海兴路路口东南角的碧桂园项目售楼处6层屋面混凝土浇筑过程中出现模架坍塌，坍塌面积约300平方米，现事故造成1人死亡，9人不同程度受伤。

部分主梁、次梁梁底未按“梁底每根立杆承担 $0.24\text{m}^3$ 混凝土的体积”的原则布置梁底立杆。支模架的构件搭设未按上海市工程建设规范《钢管扣件式模板垂直支撑系统安全技术规程》(DG/TJ08-16-2011)的规定执行，水平杆、剪刀撑**局部缺失**、扫地杆**全部未设**。由于以上诸多问题的存在，当混凝土由西向东浇至于7-8轴间 $400\text{mm}\times 1300\text{mm}$ 的F轴时，该梁底扣件失效，梁底立杆失稳，而后梁侧立杆**扣件失效**，**立杆失稳**。F轴梁段垮塌进而拖动该梁西南已浇区域近 $210\text{m}^2$ 的模架坍塌。

解析：为何梁底每根立杆承担 $0.24\text{m}^3$ ，根据相关事故报告其梁底存在扣件传力，根据DG/TJ08-16-2011（其他规范亦通）单扣件其抗滑能力在 $8\text{kN}$ ，双扣件其能力为 $12\text{kN}$ ，但是考虑扣件本身腐蚀等因素一般要对荷载进行一定折减，故很多规范规定扣件传力立杆规定取值不大于 $12\text{kN}$ ，特别是超危工程规定在 $10\text{kN}$ 。

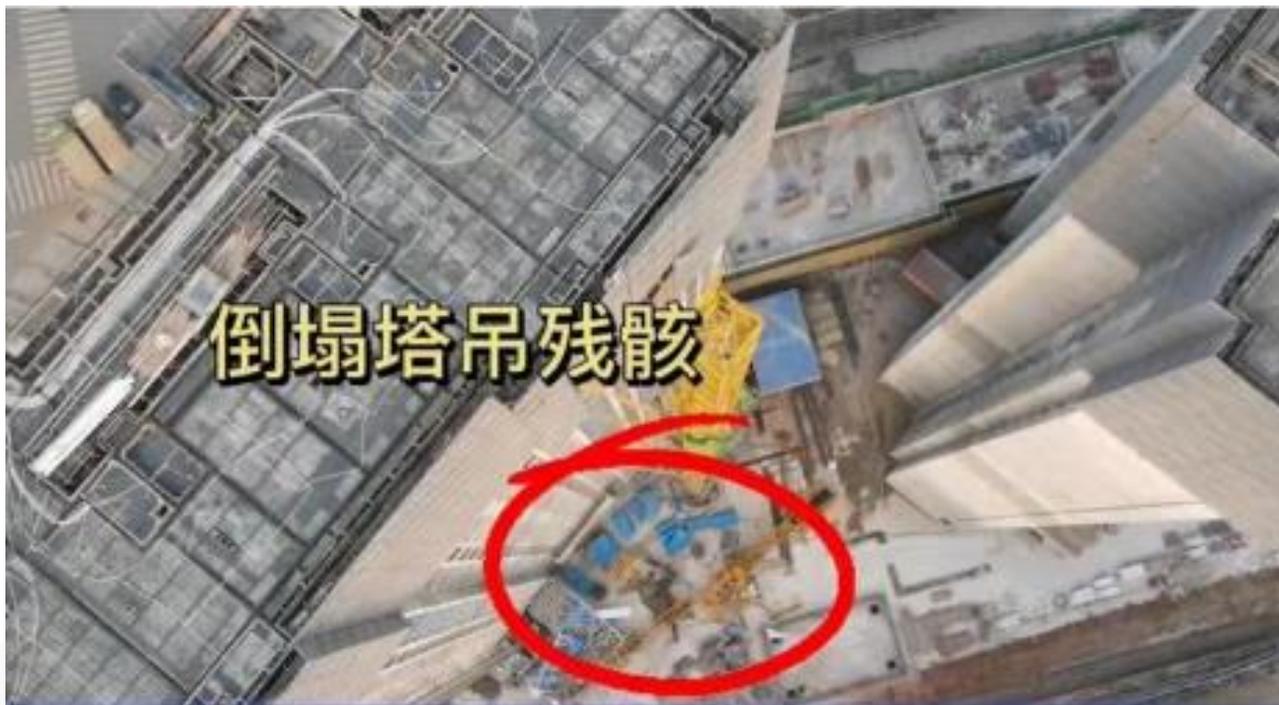
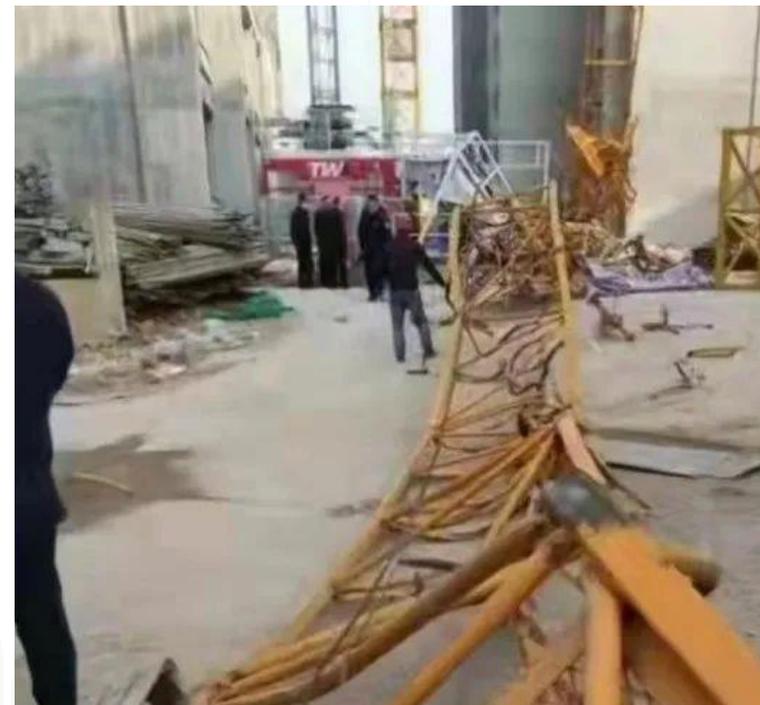
塔机顶升作业过程中，液压系统(油泵)出现故障，在处置故障过程中，苏源公司现场安全管理员彭某春在塔身与回转下支座未有效连接情况下，违反《QTZ80(TC5613-6)塔式起重机使用说明书》和《建筑施工塔式起重机安装、使用、拆卸安全技术规程》(JGJ196-2010)等规定，进行回转、变幅、起升操作，造成塔机上部结构失稳，导致塔机倾翻。

彭某春，\*\*公司**安全员**。违章指挥、违规操作、冒险作业，**无证操作塔机**，在塔机回转支座未与塔身标准节有效连接的情况下，操作塔机进行回转、变幅、起升操作，破坏了塔机起重臂与平衡臂的力矩平衡，使塔机上部结构失衡发生翻转，套架及塔机上部结构坠落地面，导致事故发生，造成3人死亡、1人受伤。其行为违反了《中华人民共和国安全生产法》《中华人民共和国建筑法》《建设工程安全生产管理条例》《建筑起重机械安全监督管理规定》的相关规定，对事故负直接责任。因其在事故中死亡，**建议免于追究刑事责任。**
